RIPRISTINO STRUTTURALE E DECORATIVO DI FACCIATE COMPOSTE DA ELEMENTI IN CALCESTRUZZO PREFABBRICATO.

Case History CS 01 2003 A

LOCALITÀ:	Lecce
PROPRIETÀ:	Alleanza Assicurazioni - del gruppo Generali
DIREZIONE LAVORI:	Arch. Pellegrino - Dott. Ing. Marangio
IMPRESA ESECUTRICE:	Montinari restauri - Geom. F. Montinari - Arch. Antonazzi
SUPERFICIE D'INTERVENTO:	mq. 12.000
OGGETTO:	Intervento di ripristino strutturale e decorativo
PRODOTTI UTILIZZATI:	FIXBETON PASS, FIXBETON 2C, FIXBETON RA, VANDEX CRS 0S 95, Sandtex Stabilizer, Sandtex Unibeton
CONSULENZA TECNICA:	G.Elia - S. De Salvatore

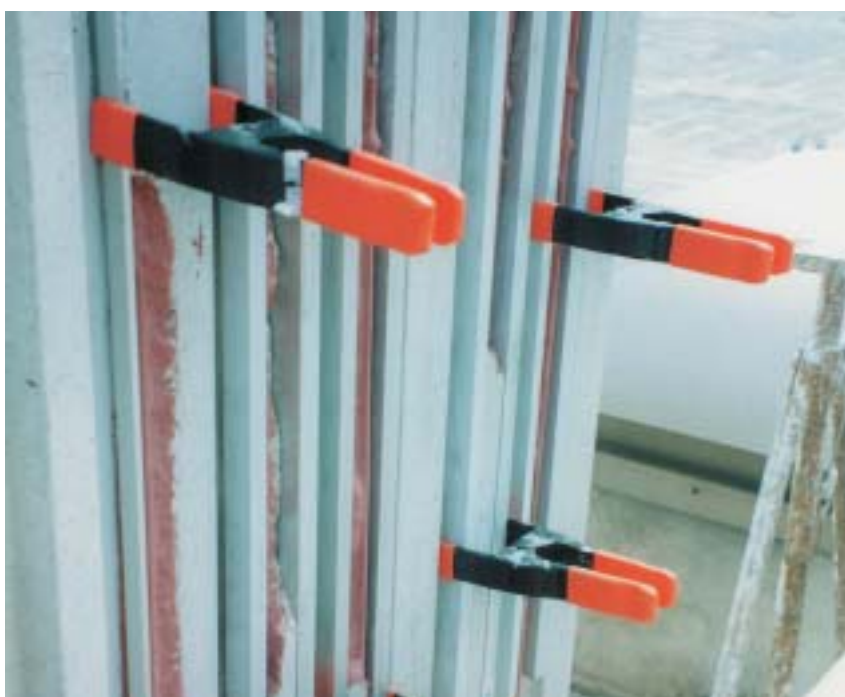
Particolare del sistema di cassetta ideato per ripristinare le modanature dei pannelli

Ricostruzione delle modanature verticali e del copriferro mediante posizionamento ed ancoraggio di cassature in acciaio pressopiegato, ideate appositamente, e riempite con **FIXBETON 2C**.

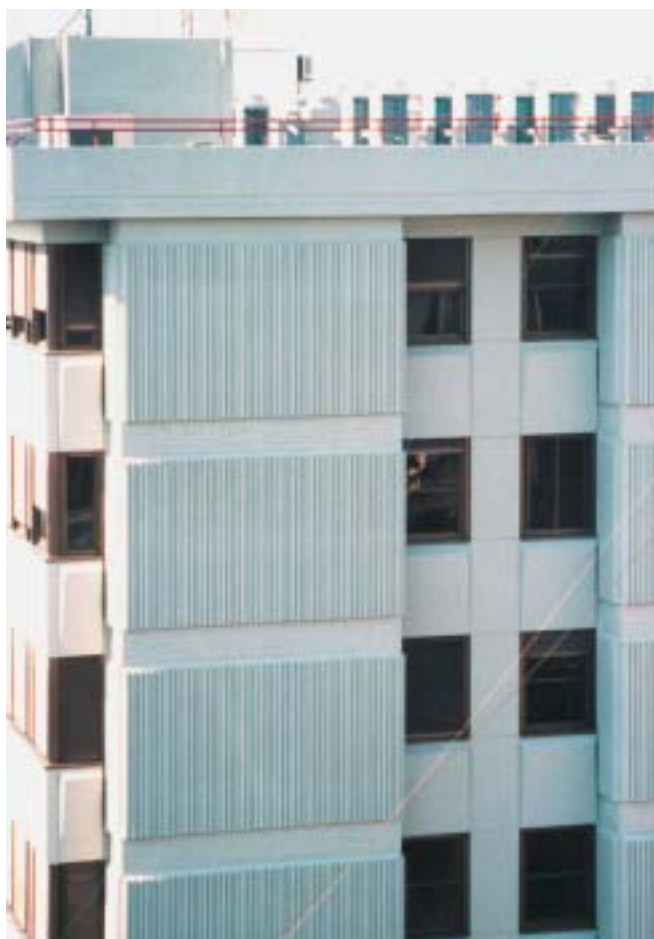
Veduta di una facciata dopo l'intervento di ripristino

Il risultato finale, come si evince dalle foto, ha soddisfatto completamente le aspettative sia della committenza sia dell'impresa per la rispondenza dei materiali, dei prodotti e dell'assistenza tecnica fornita dalla divisione **seic cementi** della **Harpo spa**.
